## Penggunaan Delineator Berspring Bagi Mengatasi Masalah Kerosakan Berulang

Arffaazila Rahmat\* dan Nur Hanani Daud

*JMSK, Politeknik Port Dickson, Negeri Sembilan.*

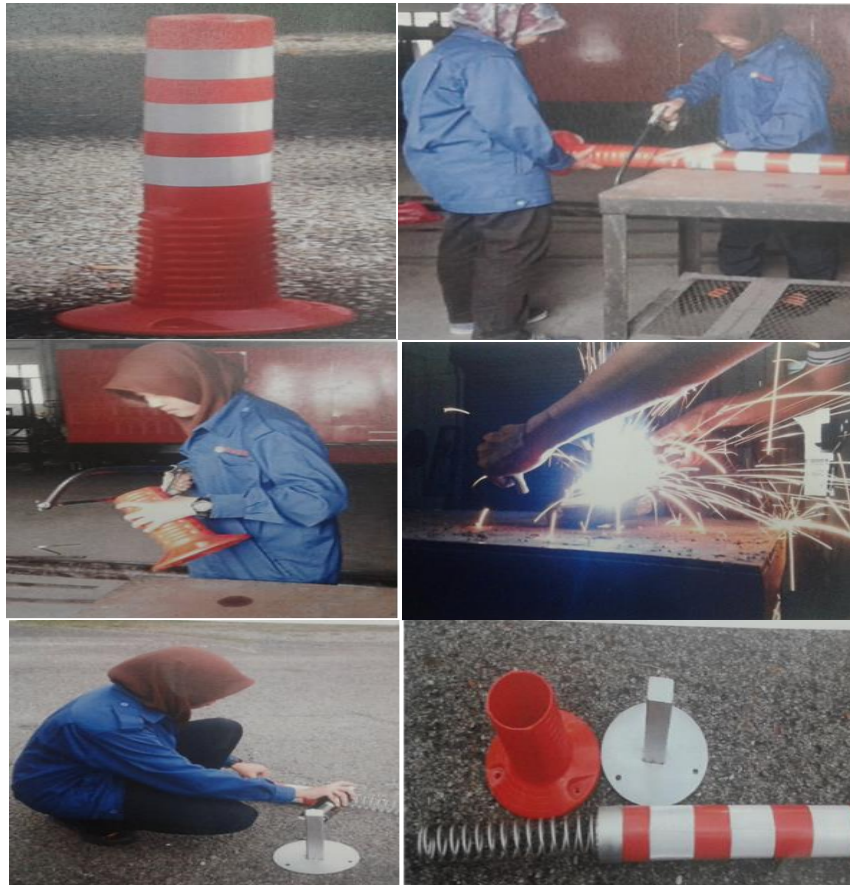
**Gambarajah 2.** Proses penyediaan sampel.

Dalam kajian ini pemilihan delineator jenis polyurethane (PU) yang diperbuat daripada getah yang dikitar semula kerana ia bersifat lembut dan mudah patah apabila dilanggar. Saiz yang dipilih ialah 80mm x 750mm x 200mm, berwarna oren terang dan dilengkapi lapisan reflektif berwarna perak. Selain itu spring yang digunakan adalah terdiri daripada jenis “spring steel” yang berdiameter 61.50 mm dan panjang 278 mm. Delineator akan dipotong dibahagian yang ditentukan. Plat berbentuk bulat akan dikimpal bersama besi yang berbentuk segiempat untuk menampung spring yang akan dipasang pada bahagian delineator yang telah dipotong. Proses penyediaan sampel ditunjukkan pada gambarajah 2.

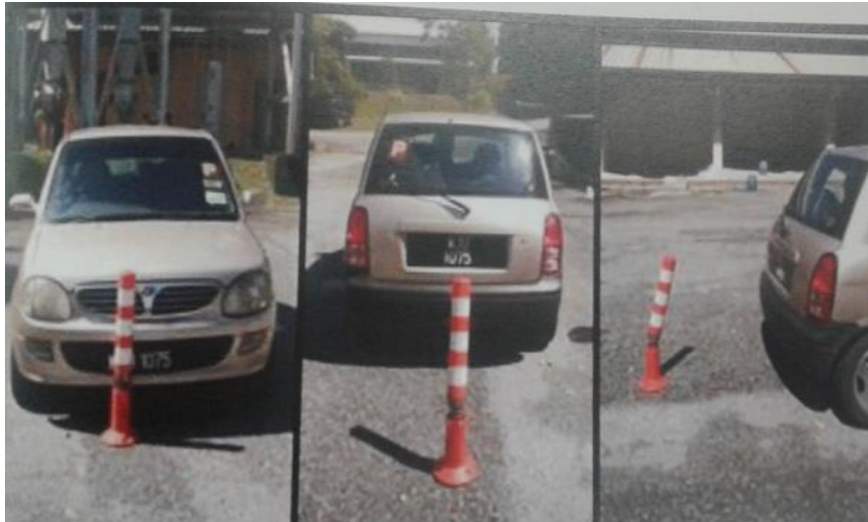
**Gambarajah 3.** Pengujian ke atas sampel yang di hasil.

Setelah delineator berspring siap di inovasi delineator tersebut akan dipasang pada permukaan jalan yang rata menggunakan bolt dan nut. Delineator berspring akan dihentam menggunakan kereta dengan halaju yang berbeza iaitu 40km/j, 50km/j dan 60km/j. Gambarajah 2 menunjukkan pengujian terhadap sampel delineator berspring. Ujikaji ini dilakukan sehingga delineator tersebut bengkok pada bahagian yang dilanggar. Prosedur yang sama diulang dengan menggunakan halaju yang berbeza. Data yang diperolehi akan direkodkan ke dalam jadual jumlah hentaman yang diambil untuk delineator bengkok berdasarkan halaju yang ditetapkan. Ujian ketahanan juga dilakukan pada delineator sedia ada dengan cara yang sama. Tujuannya adalah untuk membandingkan tahap ketahanan antara delineator sedia ada dengan delineator berspring.

Daripada data ujikaji hentaman yang dilakukan, data yang diperolehi ditunjukkan dalam jadual 1 dan mendapati delineator berspring mengambil bilangan hentaman yang banyak untuk bengkok jika dibandingkan dengan delineator asal. Delineator asal hanya mampu menahan hentaman sebanyak 75 kali pada kelajuan 40km/j. Manakala delineator berspring boleh menahan sehingga 82 kali. Apabila jumlah halaju bertambah sehingga 60km/j, jumlah hentaman yang diambil untuk kedua – dua delineator membengkok adalah 28 kali bagi delineator asal dan 57 kali bagi delineator berspring. Dari data yang diperolehi menunjukkan delineator berspring mempunyai bilangan hentaman yang tinggi untuk membengkok berbanding delineator asal. Ini bermaksud delineator berspring mempunyai rintangan yang tinggi dalam menahan hentaman.
